BELZONA RECUPERA VAZAMENTO EM FLANGES DE CONEXÃO DE VÁLVULA DE ADUTORA

Candeias, Bahia

Agosto, 2001

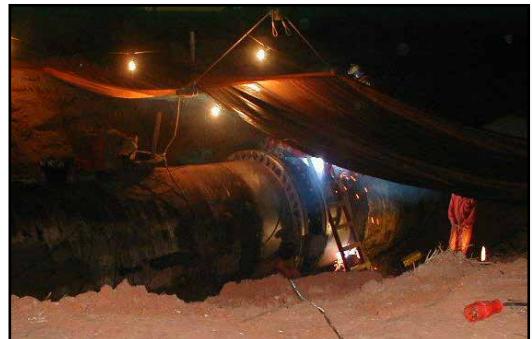
Os flanges de conexão da válvula borboleta da tubulação da adutora estavam com folgas, podendo ocasionar vazamentos. A área das juntas deveria ser vedada com produtos que tivessem cura rápida para o retorno rápido à operação.

1. Local do serviço.
2. Preparação da superfície com lixadeira.
3. Início da aplicação do Belzona 1111 por técnico da HITA.
4. Serviço sendo executado por funcionários da GERAL DAMULAKIS.
