## BELZONA AMPLIA A VIDA DE CONES DE CICLONE EM PLANTAS DE LAVAGEM DA PEDREIRA

Pedreira de calcário, Sudoeste da Inglaterra

Fevereiro de 2012

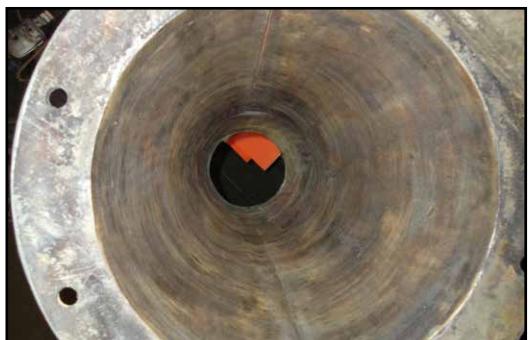
Os cones sofriam uma forte abrasão. Os tempos médios entre as falhas dos cones não eram aceitáveis nem mesmo após a aplicação do revestimento de borracha, e as frequentes paradas da planta tinham grandes implicações em relação ao custo. A Belzona foi selecionada para uma aplicação de teste para aumentar a vida útil desses componentes.

1. Imagens Cone antes da aplicação
2. Funcionários do cliente realizando a aplicação
3. Belzona 1812 durante a aplicação
4. Aplicação concluída de Belzona 1812 ao cone
