REVESTIMENTO INTERNO EM CARCAÇA DE BOMBA COM BELZONA

Carcaça de Bomba MULTIFESTÁGIO

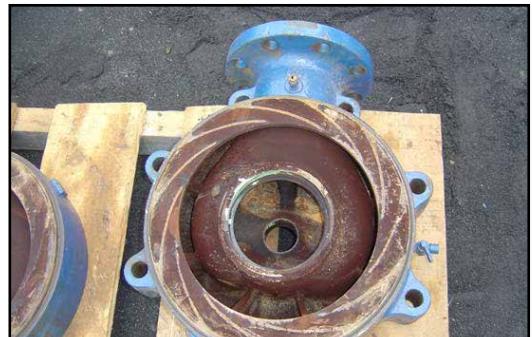
Necessidade de revestimento protetor contra os efeitos da corrosão, erosão e melhora de performance. A superfície apresentava pequenos desgastes (pites e/ou alvéolos) causados por erosão.

1. Carcaça da bomba antes de revestir.
2. Preparação e suavização da superfície.
3. Reconstrução com Belzona 1111.
4. Aplicação de Belzona 1341.
