BELZONA PROTEGE A SUPERFÍCIE INTERNA CONTRA CORROSÃO

Alagoinhas, Bahia

Janeiro, 2009

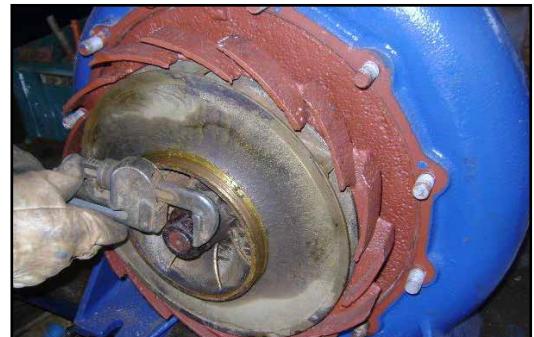
Equipamento apresentando desgastes em sua estrutura gerados pela corrosão. Era necessária a aplicação de um produto que recuperasse os desgastes e protegesse o substrato da corrosão, objetivando a ampliação da vida útil e aumento na eficiência da bomba.

1. Bomba multi-estágio antes do serviço.
2. Corpo do equipamento revestido com Belzona 1341.
3. 1º estágio da bomba após revestimento.
4. Rotor revestido com Belzona 1341.

A aplicação foi realizada com base no Folheto do Sistema Know-How CEP-1 e CEP-3. A superfície foi preparada conforme padrão NACE SP 10 correspondente ao Sa 2 ½, jato abrasivo seco a metal quase branco. Após limpeza e preparação da sua superfície aplicou-se Belzona 1121 para suavizar os alvéolos presentes na região de aplicação. Em seguida revestiu-se o corpo, o 1º (primeiro) estágio do equipamento e 1 (um) rotor com aplicação de Belzona 1341 em duas camadas de 250 µm cada.
