BELZONA RECUPERA E REVESTI BOMBA

Distribuidora de Água, Camaçari, BA, Brasil

Voluta de bomba com necessidade de recuperação e aplicação de revestimento protetor.

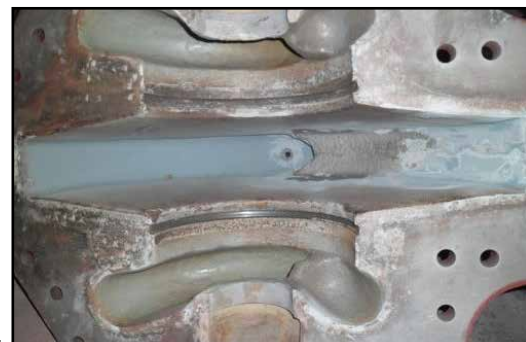
Bomba apresentando desgastes provocados certamente por impacto e limpeza realizada com jato abrasivo seco. Havia a necessidade de recuperação da área desgastada e aplicação de revestimento que fornecesse proteção ao equipamento.

1. Bomba antes da aplicação dos produtos Belzona
2. Superfície preparada para o serviço
3. Voluta da bomba recuperada com Belzona 1311 e revestida com Belzona 1341
4. Serviço de recuperação e revestimento com tecnologia Belzona finalizado
