BELZONA RECUPERA E PROTEGE BOMBA

Necessidade de recuperação e revestimento em voluta e rotor devido ao processo de corrosão utilizando tecnologia Belzona.

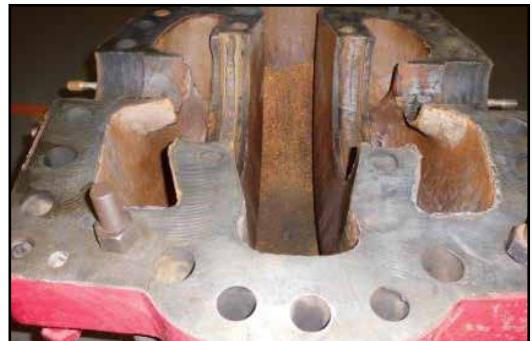
Voluta de bomba apresentando desgaste devido ao processo de corrosão.

1. Superfície danificada pelo processo de corrosão
2. Rotor danificado pelo processo de corrosão
3. Voluta após aplicação de Belzona 1321
4. Rotor após aplicação de Belzona 1321

A preparação de superfície foi realizada conforme padrão NACE 2 (= Sa 2 ½) através de jato abrasivo seco a metal quase branco. Após procedimento de preparação da superfície, aplicou-se Belzona 1121 recompondo a perda de espessura nas áreas danificadas e suavizando os cantos vivos e irregularidades. Em seguida aplicou-se Belzona 1321 em duas camadas de 350µm cada.
