BELZONA REVESTE BOMBA DE CALDO CALEADO

Desgaste prematuro das bombas de Caldo quente.

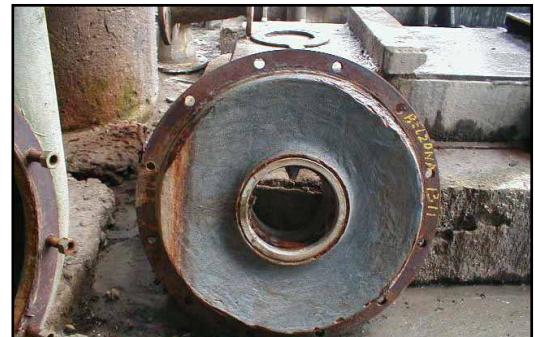
1. Tampa da bomba depois da safra de 1999/2000.
2. Carcaça da bomba depois da safra de 1999/2000. Observar o excelente estado do revestimento. Só houve um pequeno desgaste, aparentemente por impacto de sólido de maior porte.
3. Carcaça da bomba revestida com material concorrente, depois da safra de 1999/2000. Observar que o revestimento ficou todo fino (perdeu espessura) e com muitas falhas. Fica claro que "similar" NÃO é igual.

A aplicação foi realizada com base no Folheto do Sistema Know-How CEP-1 e CEP-3. Foi preparada a superfície com jato a metal branco e feita a aplicação com pincel de cerdas duras. A recuperação da superfície foi feita com Belzona 1311 e revestimento posterior com 1391.
