IMITAÇÃO É UM NEGÓCIO ARRISCADO

Fábrica de Cimento, Filipinas

Ciclone e tubulações para carvão

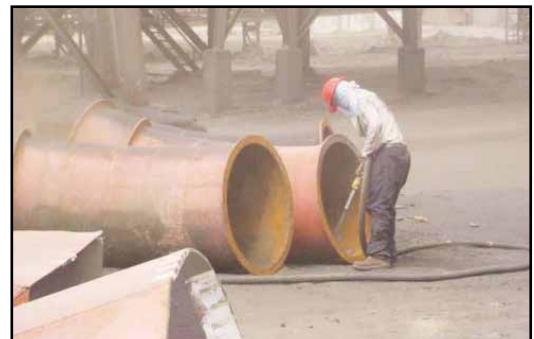
1. Visão da fábrica de cimento
2. Preparação agressiva da superfície com jateamento em andamento
3. Belzona 1812 aplicado
