## BELZONA PROTEGE DIFUSOR CONTRA CORROSÃO

MG, Brasil

Março, 2012

Difusor

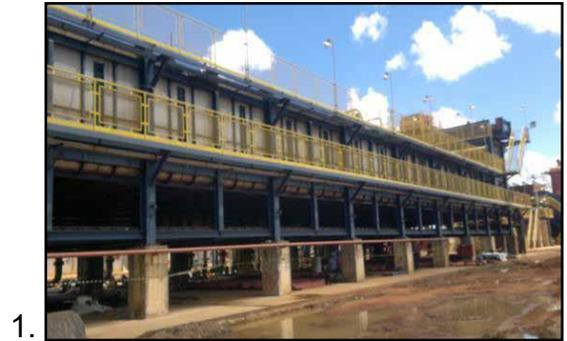
Presença de desgastes por corrosão em toda estrutura do equipamento.

1. Difusor extrator caldo de cana.
2. Área de aplicação.
3. Peças jateadas.
4. Aplicação de Belzona.
