REVESTIMENTO DE CARCAÇA DE BOMBA COM BELZONA

Alagoas, Brasil

Julho, 2000

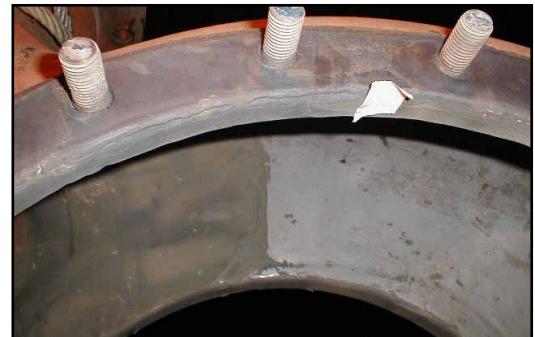
A voluta do equipamento estava revestida com borracha, boa parte deste revestimento apresentava desgastes. Para abrasivos grossos e cortantes como os presentes nestes sistemas as borrachas não são adequadas. A solução seria Belzona 1811 que possui agregados grossos e duros.

1. Detalhe da voluta (aço/borracha).
2. Detalhe da parte revestida com Belzona 1811.
3. A tarja preta é Belzona 1812, colocado para comparar desempenhos.
