BELZONA REPARA TUBULAÇÃO DE INJEÇÃO EM UNIDADE FGD

Estação de Energia, Tailândia

Tubulação de injeção de lodo de cal dentro do lavador úmido do FGD

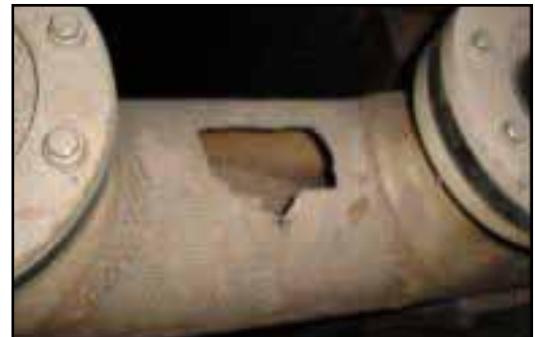
Lodo de cal é injetado através dos bicos. Isto cai na tubulação de GRP que conecta os bicos causando furos.

1. Dano típico à tubulação
2. Preparação da superfície sendo conduzida
3. Aplicação sendo conduzida
4. Aplicação concluída
