BELZONA PROTEGE ROSCA TRANSPORTADORA CONTRA EROSÃO

Fabricante de Equipamento de Transporte de Sólidos, Canadá

Proteção da rosca transportadora

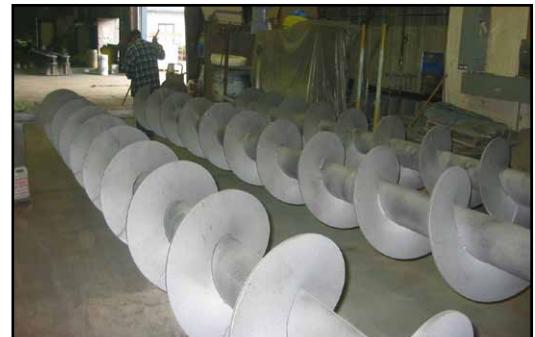
1. Vista depois do jateamento
2. Primeiro transportador marcado com fita adesiva pronto para ser revestido com Belzona 1321 (azul)
3. Aplicação em andamento
4. Aplicação da segunda camada de Belzona 1321 (cinza)
