## BELZONA RESTAURA BOMBA À VÁCUO AFETADA POR FORTE EROSÃO

Interior do casco central de uma bomba à vácuo de anel líquido de grande porte.

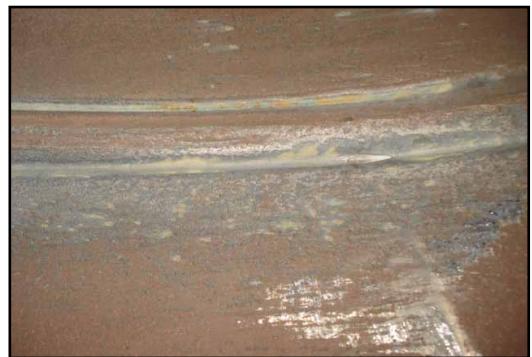
2.

A água de selagem arrasta sólidos de forma profunda, erodindo o corpo central em ambos os lados da armação central do casco e até mesmo causando um furo em um ponto.

### DESCRIÇÃO DAS FOTOS
