BELZONA REVESTE O EXTERIOR DE UMA BOMBA DE ÁCIDO

Mina, Chile

Outubro, 2006

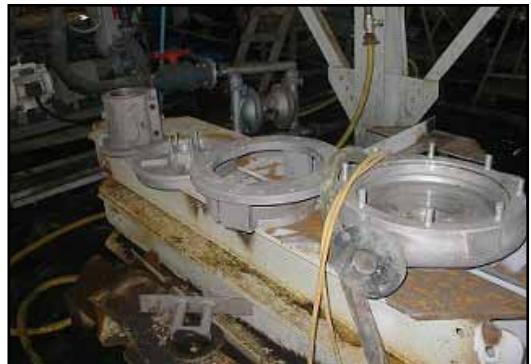
1. Primeiro jateamento da bomba
2. Segundo jateamento, pronto para aplicar o revestimento
3. Aplicação de Belzona 4311
4. Bomba revestida com Belzona 4311

A bomba foi jateada ao metal branco para eliminar o ácido contido no substrato. Em seguida, foram aplicados dois revestimentos de Belzona 4311 na parte externa da bomba.
