BELZONA VEDA TANQUE DE LUBRIFICAÇÃO DE TRITURADOR

Mina, Chile

Junho, 2010

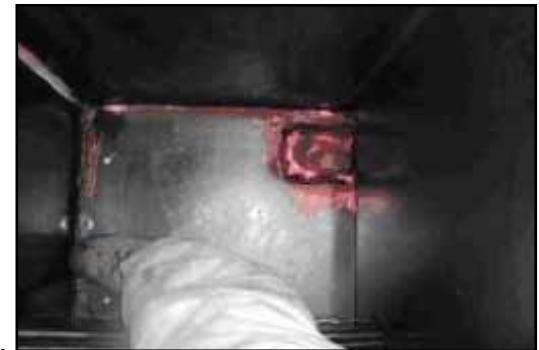
Óleo nas soldas e juntas. Os vazamentos são detectados pela aplicação de corante penetrante.

1. Condições originais do tanque em que a penetração do corante pode ser observada
2. Superfície preparada
3. Outra vista da superfície preparada
4. Aplicação concluída
