BELZONA REPARA A ADERÊNCIA DE UMA POLIA DE TRANSPORTADOR

Mina, Chile

Agosto, 2005

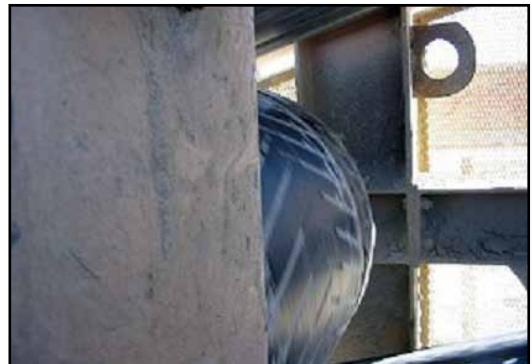
Devido a problemas de umidade, a correia transportadora deslizava e saía da polia, queimando o revestimento e causando perda de aderência.

1. Polia danificada
2. Desenhos na polia, aplicando Belzona 1321 e Belzona 9211
3. Revestimento da polia com Belzona 1321 e Belzona 9211
4. Aplicação concluída
