BELZONA CRIA CALÇO IRREGULAR PARA BLOCO GIRATÓRIO DE DRAGLINE

Base do bloco giratório desgastada.

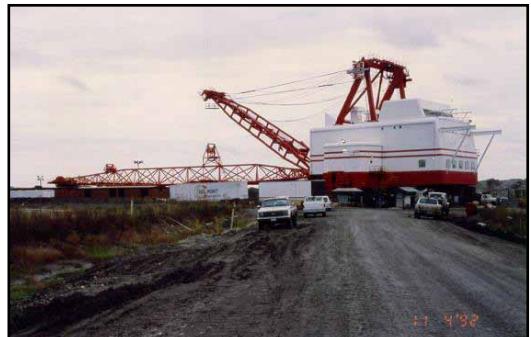
1. Vista do equipamento dragline
2. Portas de injeção estabelecidas
3. Pistola de injeção preenchida com Belzona 1341
4. Injeção em andamento
