BELZONA RECUPERA E PROTEGE ROTOR DE TURBINA

Usina Hidroelétrica, Brasil

Rotor de turbina.

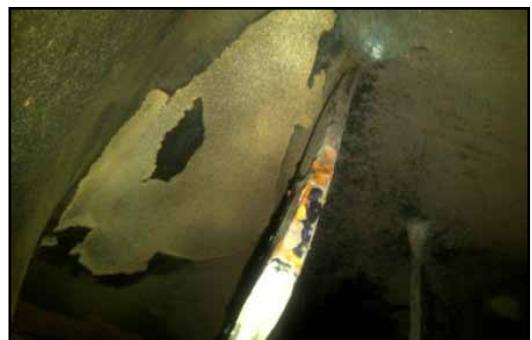
Desgaste ocasionado pelos efeitos de erosão e cavitação do rotor com altura de queda d'água de 110 m.

1. Área do rotor desgastada
2. Demarcação da área de aplicação
3. Aplicação em andamento
4. Aplicação finalizada
