TRANSPORTADOR DE CARVÃO REPARADO COM ELASTÔMERO BELZONA

Usina termoelétrica, Missouri

Correia de carvão que leva o material do pátio de carvão para a usina.

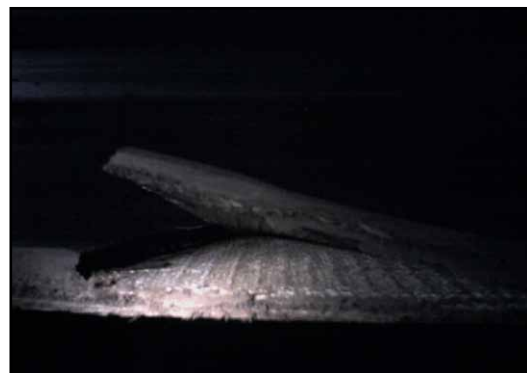
A correia sofreu uma delaminação e perdeu as duas camadas superiores em algumas áreas. Os executivos estavam preocupados, por crer que a integridade da correia estava em risco devido à extensão dos danos.

1. Dano na correia
2. Outra vista da área danificada
3. Aplicação em andamento, com a fita de reforço incorporada ao elastômero
4. Reparo concluído
