BELZONA RECONSTRÓI ALOJAMENTO DA BUCHA DE PÁ CARREGADEIRA

Estabelecimento de reciclagem de metais, Missouri, EUA

Abril, 2008

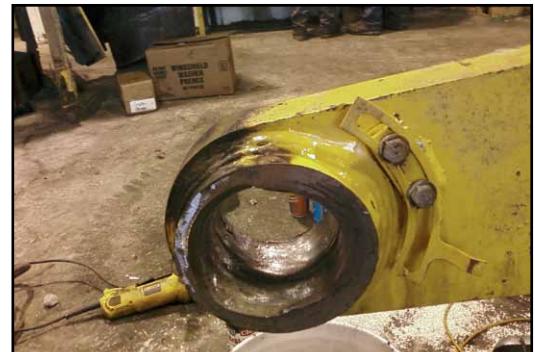
Desgaste nos alojamentos das buchas dos pinos. Para fazer a soldagem convencional, a carregadeira teria que ficar muito tempo fora de serviço.

1. Alojamento da bucha do pino danificada
2. Preparação da superfície concluída
3. Eixo provisório instalado para manter o alinhamento
4. Concluído e pronto para operar
