BELZONA RECUPERA E REVESTE POSTE DE ENERGIA ELÉTRICA

Concessionária de Energia Elétrica, Brasil

Maio, 2006

Poste que sustenta linhas de transmissão de energia elétrica.

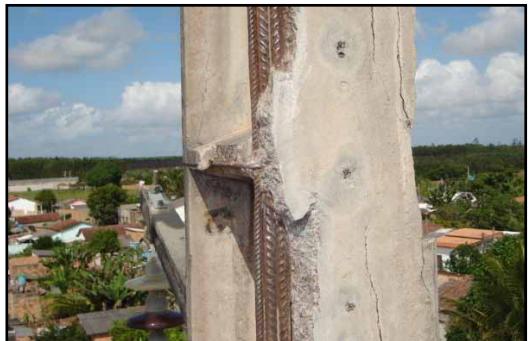
Desgastes no poste gerado por corrosão ambiental e/ou compressão excessiva dos equipamentos de manutenção necessários para a subida dos mesmos.

1. Poste com danos
2. Preparo da superfície
3. Serviço concluído
