BELZONA 1511/1591 REMOVEM O CALOR

Tennessee Valley Authority, Alabama, EUA

A flange da turbina LP em uma turbina de geração a vapor.

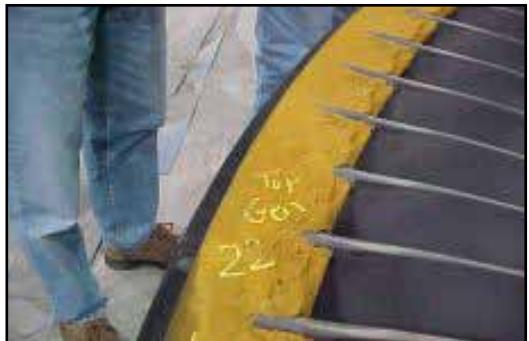
1.

Cortes de vapor no diafragma metálico. Soldagem distorceria a flange e uma curta interrupção os levou a procurar Belzona para uma alternativa não convencional.

- Flange com erosão antes dos reparos
- Belzona 1511 sendo utilizado para reconstruir as bordas e áreas cortadas com vapor
- Belzona 1511 reconstruído ao perfil original e pronto para ser usinado
- Revestido com Belzona 1591 após os dois pedaços terem sido unidos para usinagem

A aplicação foi realizada de acordo com o Folheto do Sistema Know-How Belzona GSS-6. Belzona 1511 foi utilizado para reconstruir o dano (até ½ polegada), e depois usinado ao perfil desejado antes de ser revestido com Belzona 1591.
