BELZONA RESTAURA O DESEMPENHO DE UM GERADOR MOVIDO A DIESEL

Motor a diesel utilizado para operar gerador.

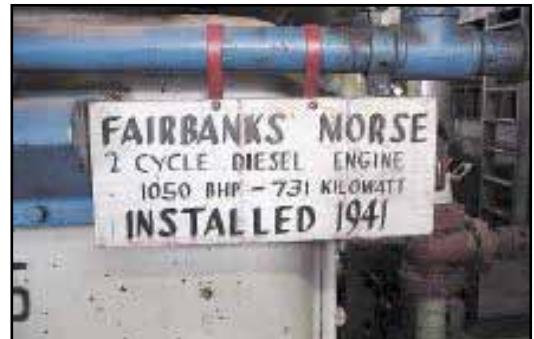
1. Foto de perto do gerador movido a diesel de 1941
2. Vista ampla do gerador de 1941
3. Preparação de superfície de portos de água
4. Aplicação de Belzona 1391 no topo do bloco do motor

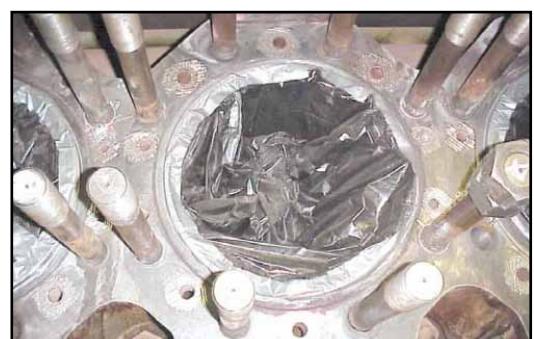
3.

Pites e corrosão na lateral da camisa de água do bloco do motor. Isto tornou impossível para que os encaixes dos anéis O-ring vedassem a água de resfriamento, permitindo que a água vazasse de debaixo das cabeças para dentro das luvas do pistão.

A aplicação foi realizada de acordo com uma versão modificada do Folheto do Sistema Know-How Belzona ENC-6.
