BELZONA VEDA VAZAMENTO DA TORRE DE RESFRIAMENTO

Hospital, Minneapolis, Minnesota, EUA

Torres de resfriamento em um hospital.

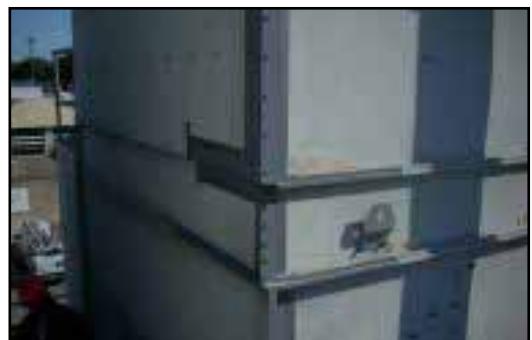
1. Belzona 3921 aplicado na área preparada
2. Aplicação de fita adesiva
3. Aplicação de Belzona 9311
4. Aplicação concluída com Belzona 3111
