BELZONA REPARA EIXO DE GERADOR DE NAVIO

Eixo de acionamento do gerador de um navio de transporte de carga.

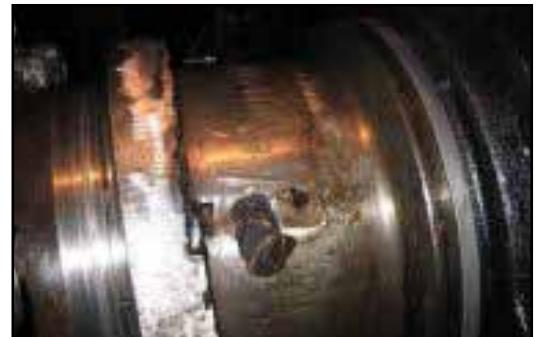
1.

Desgaste do eixo de acionamento do gerador localizado em um local estreito e confinado.

DESCRIÇÃO DAS FOTOS
