BELZONA VEDA JUNTA DE EXPANSÃO DE CONDENSADOR

Usina de Energia, Kansas, EUA

Junta de expansão do condensador do gerador número 4.

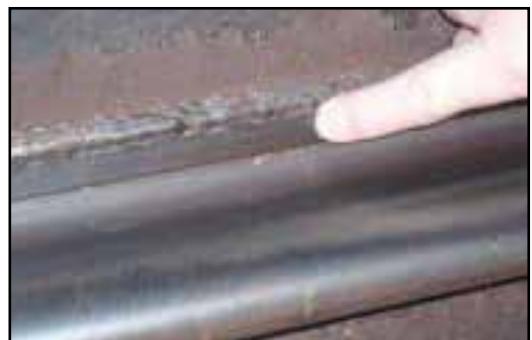
A eficiência da unidade era baixa devido aos vazamentos na junta de expansão.

1. Junta de expansão vazando
2. Elastômero misturado
3. Primeira camada
4. Segunda e terceira camadas

A aplicação foi realizada de acordo com o Folheto do Sistema Know-How Belzona HEX-5. A superfície foi preparada com unidade vacublast (jateamento por ar comprimido). Após condicionamento, três camadas de elastômero foram aplicadas na junta de expansão e aproximadamente a uma polegada além da junta.
