## CONDENSADORES COM MAIS DE 40 ANOS DE USO FORAM RESTAURADOS COM BELZONA

Usina de Energia, Illinois, EUA

Maio, 2007

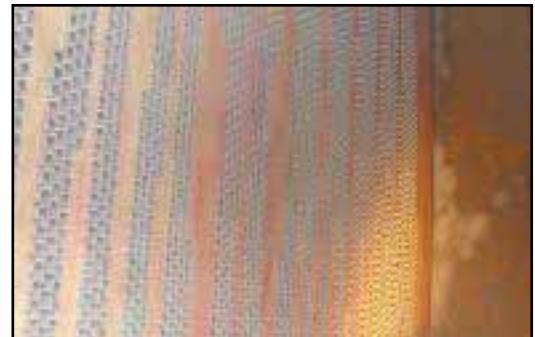
1. Feixe de tubo limpo por jateamento
2. Revestimento sendo conduzido
3. Concluindo a aplicação
4. Aplicação concluída
