BELZONA RECONSTRÓI VENTILADOR DE MÁQUINA DE VARRIÇÃO DE RUA

Municipalidade Local, Quebec, Canadá

Março, 2005

Ventilador de caminhão de varrição tipo Busher

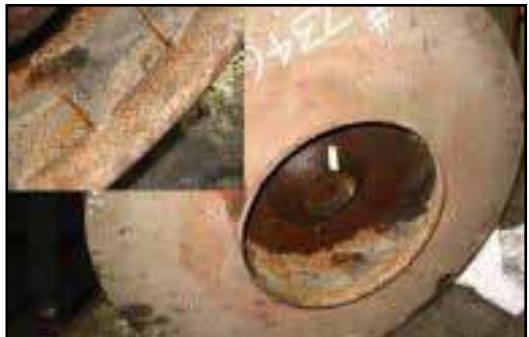
Desgaste nas pás do ventilador. Cliente queria evitar reposição de peças.

1. Vista geral do ventilador e do desgaste nas pás
2. Placa de aço sendo moldada no lugar
3. Placa sendo colocada e revestida com o Belzona 1311
4. Inspeção após 3 anos não mostra nenhum desgaste significativo

A aplicação foi conduzida de acordo com o Folheto do Sistema Belzona Know-How FBC-15. Placas de aço foram preparadas para cada pá para recompor um pouco da estrutura. Essas placas foram unidas com Belzona.

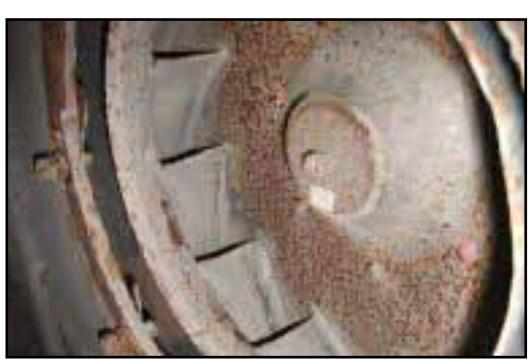
4.

O cliente economizou \$4000,00 a partir de um investimento de apenas \$400,00 em produtos Belzona porque o ventilador não precisava ser substituído. Uma inspeção 3 anos mais tarde não mostrou nenhum desgaste significativo.
