PÁS DE VENTILADOR RESTAURADAS COM O SISTEMA BELZONA

Indústria de Energia Geotérmica, Indonésia

Pás do ventilador da torre de resfriamento de tiragem mecânica

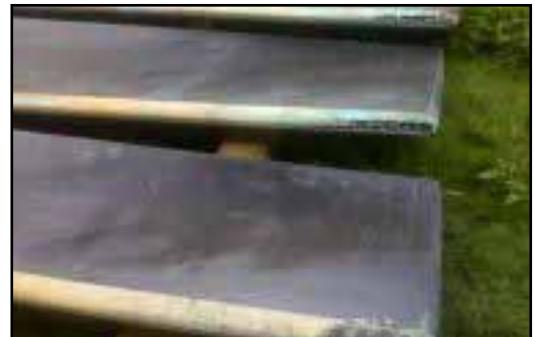
Dano e erosão nas bordas de ataque das lâminas reduziram a eficiência geral e operação do sistema de resfriamento.

1. Lâminas da torre de resfriamento danificadas
2. Reparo utilizando Belzona 1111 sendo conduzido
3. Belzona 1341 aplicado na borda de ataque das lâminas
4. Reparo concluído com Belzona 5811 aplicado no corpo da lâmina
