## BELZONA PROTEGE O CABEÇOTE DE UM TROCADOR DE CALOR

Indústria de Produtos Químicos, Costa do Golfo, EUA

Tampa da extremidade de trocador de calor

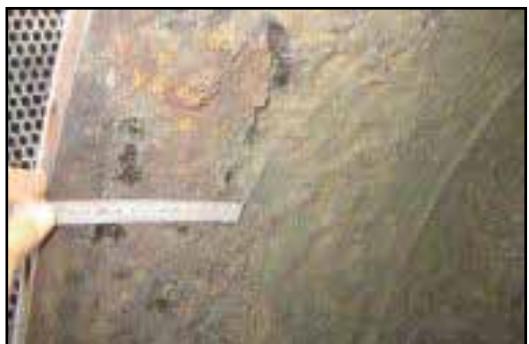
Corrosão severa ocorrendo devido à fonte de água. Taxa de corrosão estimada em 0,05 polegadas (1,25 mm) por ano.

1. A rápida perda de metal através de corrosão claramente evidente
2. Preparação da superfície concluída
3. Foto de perto da aplicação
4. Cabeçote concluído
