BELZONA VEDA SOLDAS POROSAS DE TANQUE

Fabricante de Herbicida, Kansas, EUA

Tanque de herbicida de aço inoxidável

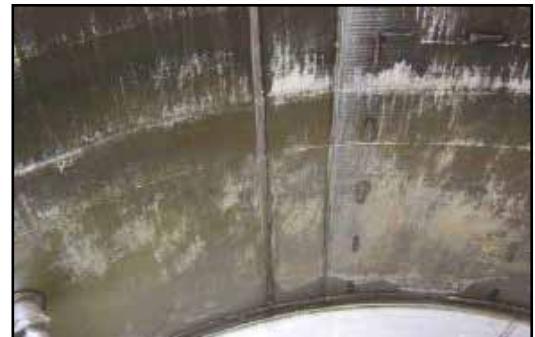
Soldas porosas em tanque de aço inoxidável. Herbicida é caro e muito escorregadio. O tanque com vazamento não só era um risco para o meio ambiente como também um risco de segurança geral.

1. Interior do tanque antes da aplicação
2. Emendas do tanque revestidas com Belzona 4301

A aplicação foi conduzida de acordo com o Folheto do Sistema Belzona Know-How TCC-1. O tanque foi drenado e enxaguado. Um produto de limpeza para tanque de aço inoxidável foi utilizado para limpar a superfície. Após o preparo da superfície, duas camadas de Belzona 4301 foram aplicadas nas emendas da solda.
