VEDAÇÃO DA BASE DO TANQUE COM BELZONA PREVINE CORROSÃO SOB TENSÃO FRATURANTE

Fabricante de Produtos Químicos, Reino Unido

Outubro, 2006

Vedaçao da base de tanque de estocagem de aço inoxidável

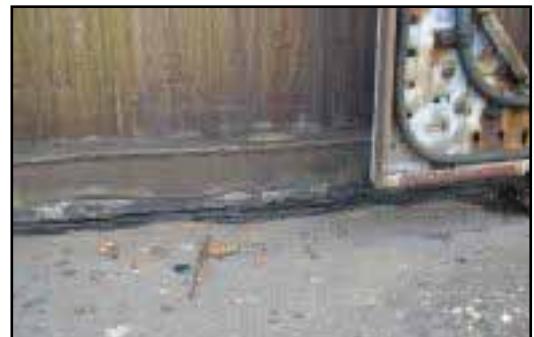
2.

Engenheiros de materiais em campo enfatizaram que um ambiente propenso à corrosão sob tensão fraturante poderia ser criado se água ingressasse debaixo do piso do tanque.

DESCRIÇÃO DAS FOTOS
