LONGEVIDADE COMPROVADA EM UM REPARO DE FGD

Usina de Energia a Carvão, Tennessee, EUA

Lavador de dessulfurização de gás de combustão operando a 200°F (93°C) composto por cinco estágios de pulverização, cada um com seis tubos de lodo de cal.

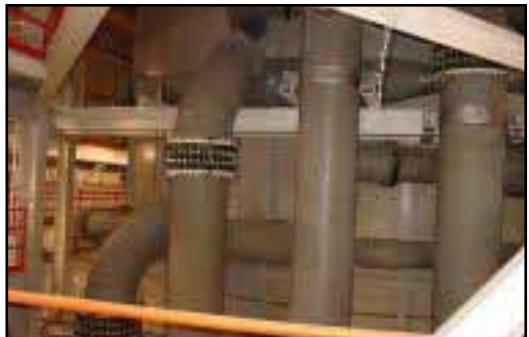
1. Exterior do FGD no estágio de pulverização
2. Tubulação de FRP danificada severamente devido ao lodo de cal
3. Aplicação Belzona concluída em um dos seis cabeçotes dos tubos de lodo de cal
4. Reparo Belzona após dezessete meses

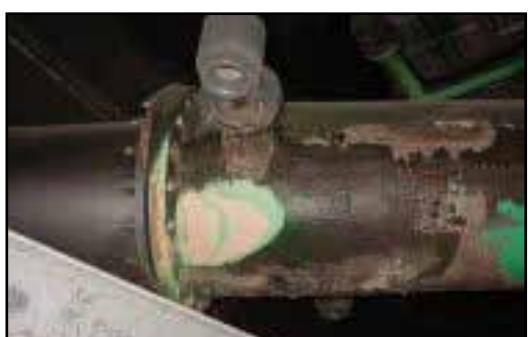
2.

Lodo de cal dos quatro estágios de pulverização acima causaram a falha de um revestimento de poliuréia existente, expondo a tubulação FRP relativamente macia às forças erosivas do lodo de cal. Caso a tubulação fosse perfurada, fluxos laterais diminuiriam a eficiência do lavador como um todo, resultando no aumento dos custos de operação.

Belzona 5891 e Belzona 1391 foram aplicados de acordo com uma versão modificada do Folheto do Sistema Belzona Know-How VPF-2.

A substituição da tubulação cônica de FRP teria exigido um longo prazo de execução inaceitável e foi considerada proibitivamente cara. Belzona foi selecionada porque o reparo pode ser conduzido in situ rapidamente e com baixo custo, proporcionando a necessária resistência à abrasão, temperatura e química.
