VEDAÇÃO DE VAZAMENTO DE EMERGÊNCIA COM BELZONA : TRÊS HORAS DEPOIS - ESTÁ PRONTO

Produtor de Fertilizante, Egito

Separador de gás natural operando a 43 bar de pressão

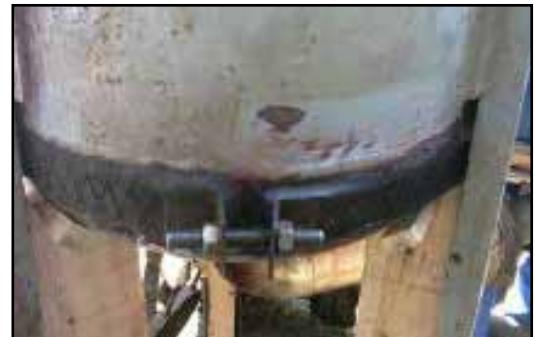
1. Belzona 1291 utilizado em conjunto com grampo de metal para conter o vazamento inicialmente
2. Belzona 1111 mais Belzona 9341 aplicado para reforçar o reparo
3. Reparo concluído em 3 horas

Belzona 1291 foi utilizado inicialmente em conjunto com grampos metálicos para conter o vazamento antes da aplicação de Belzona 1111 com Belzona 9341 para completar a aplicação. Reparo concluído rapidamente e com segurança sem calor evitando a necessidade de uma grande interrupção na fábrica.
