VENTILADOR DE UMA MÁQUINA DE VARRER RUA PROTEGIDO COM BELZONA

Municipalidade local, Quebec, Canadá

Máquina de varrer rua do tipo Elgin

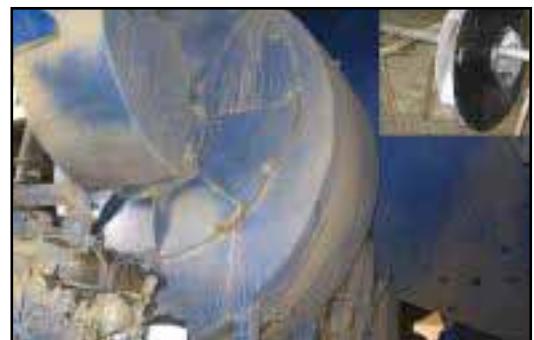
1. Localização do ventilador no veículo
2. Vista do dano ao ventilador
3. Aplicação de Belzona 1311. O ventilador precisa de balanceamento dinâmico antes de ser utilizado
4. A inspeção após um ano mostra o Belzona 1311 em excelente forma

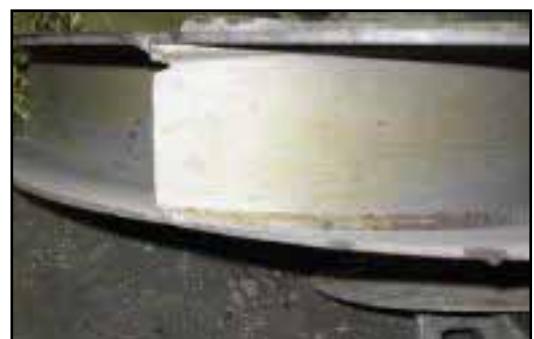
2.

As pás do ventilador são submetidas à abrasão severa causada por partículas sólidas que entram na máquina de varrer rua.

A aplicação foi conduzida de acordo com o Folheto do Sistema Belzona Know-How FBC-15. Metal expandido foi utilizado com Belzona para recriar os perfis corretos.

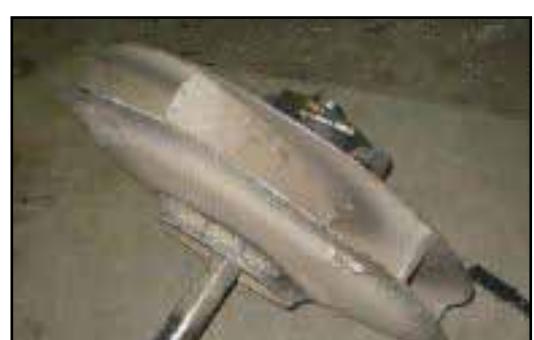
4.

O cliente investiu em 2 unidades de Belzona 1311 e economizou no valor de um ventilador novo, que custaria \$4000,00. Após 500 horas, uma estação, o ventilador ainda está em excelente condições e nenhum retoque foi necessário.
