BELZONA PÁRA CORROSÃO EXTERNA DE PLACA ANULAR

Parque de Tanques de GLP, Sharjah, Emirados Árabes

Tanques de gás/líquido

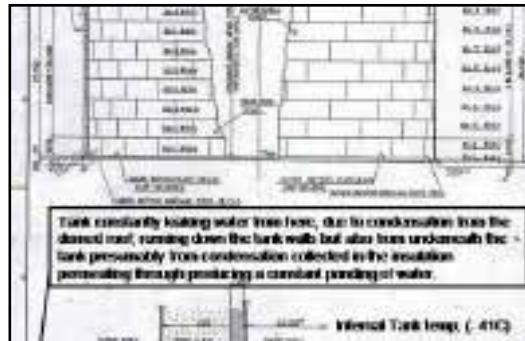
Placa anular sofrendo corrosão externa devido à condensação contaminada escorrendo pelas paredes além do ambiente com água do mar acumulando entre o aço e o pedestal de concreto.

1. Esquema do tanque de GLP com isolamento mostrando áreas que requerem proteção
2. Aplicação do Sistema Belzona 3111
3. Foto de perto da condensação escorrendo da placa anular
4. Vista da aplicação concluída
