贝尔佐纳(Belzona®) 密封 水力发电站的SF₆气体泄漏

加拿大不列颠哥伦比亚省的一家水力发电站

SF₆ 电介质气体绝缘体从法兰中泄漏

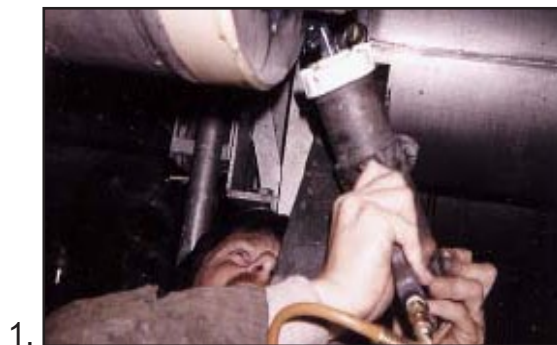
1. 将贝尔佐纳(Belzona®)2211 (MP Hi-Build高分子橡胶) 注射到法兰之间填补空隙
2. 施工完毕
3. 密封各种泄漏的法兰
