## 贝尔佐纳(Belzona<sup>®</sup>) 密封六氟化硫泄漏

客户  
澳大利亚的配电商

施工时间  
2001年2月

工况条件  
使用六氟化硫(SF<sub>6</sub>)作为气体绝缘材料的电力开关的法兰接缝处

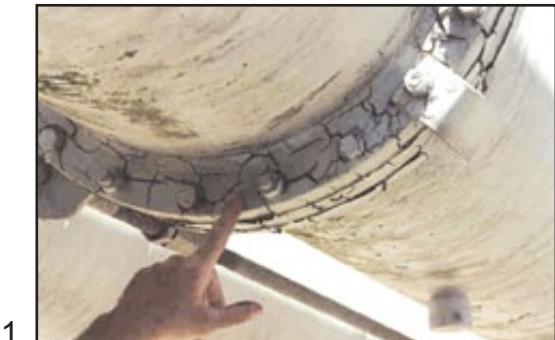
原来的胶泥密封剂失效导致法兰接缝处泄漏。另外，设备上原来的涂层系统也已失效。

1. 涂层系统已经失效的现有接缝
2. 使用贝尔佐纳(Belzona<sup>®</sup>) 1111密封接缝
3. 使用贝尔佐纳(Belzona<sup>®</sup>) 3921打底漆
4. 喷涂涂层系统，完成施工
