贝尔佐纳(Belzona[®])密封罐底

客户
密苏里州的燃煤电厂

工况条件
大型油储罐

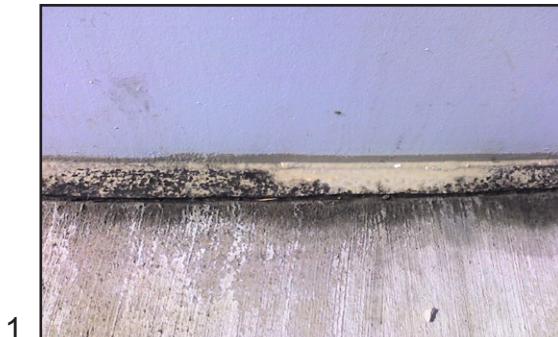
问题
水分渗透至混凝土与储罐基底之间，且聚积在储罐底部。工厂人员担心罐底会因此腐蚀而整罐体受牵连。

照片
1. 应用前的储罐裙边带
2. 施工中
3. 储罐尺寸视图
4. 施工完毕

施工程序
此应用按照贝尔佐纳施工技术指导GSS-3所指示进行修复。
