## 贝尔佐纳 (Belzona<sup>®</sup>) 修复 受到腐蚀的热交换器法兰

**客户**  
埃及的发电站

**设备/条件**  
热交换器

**问题**  
热交换器的法兰受到腐蚀，因此无法完整的密封

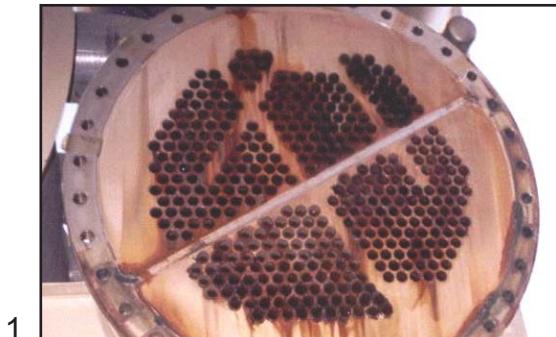
1. 法兰的外观
2. 法兰表面处理
3. 在受到腐蚀的区域应用贝尔佐纳(Belzona<sup>®</sup>) 1311 (陶瓷R金属)。
4. 已经施用贝尔佐纳(Belzona<sup>®</sup>) 1831
