## 贝尔佐纳 (Belzona®) 3211 (Lagseal) 面对恶劣环境 - 第二轮修复

**客户**  
美国得克萨斯州的电厂

**工况条件**  
氢氧化钠储罐上的绝缘涂层

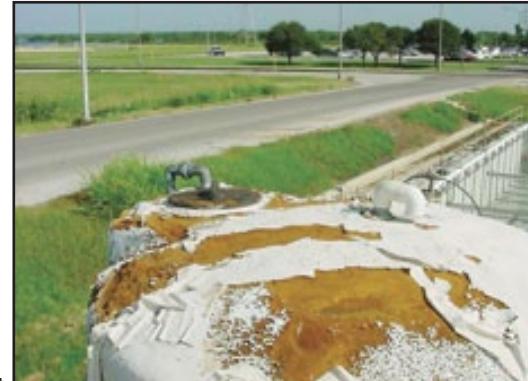
1.

**贝尔佐纳(Belzona®)使用效果**  
贝尔佐纳 (Belzona®) 3211在这种恶劣的环境下保持良好 (8年)。  
从相邻的酸罐中冒出的浓烟在储罐上凝结，从而导致原来涂层的迅速恶化。
