## 贝尔佐纳 (Belzona<sup>®</sup>) 保护离子交换过滤器

**客户**  
俄国莫斯科的一家电厂

**工况条件**  
为锅炉制水的离子交换过滤器的内衬涂层

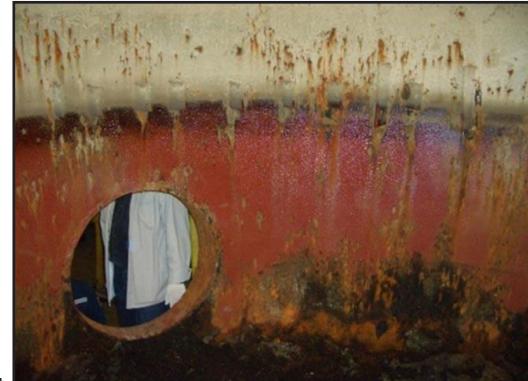
1.

- 照片**
- 过滤器里面
  - 过滤器内的受损区域
  - 喷涂贝尔佐纳 (Belzona<sup>®</sup>) 5811
  - 施工完成

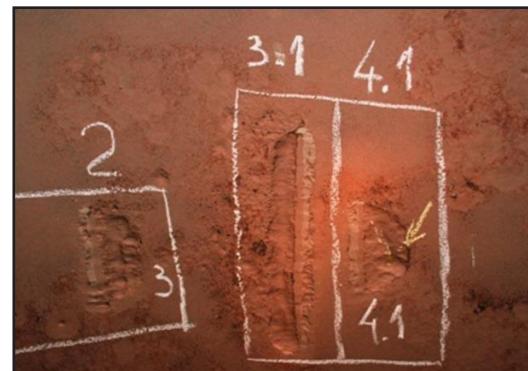
2.

**问题**  
在使用50多年之后，原来的聚合物涂层下面出现了起泡，穿孔和盐层。在去除旧涂层时，发现基材上有许多腐蚀坑。

**施工程序**  
此应用按照贝尔佐纳施工技术指导TCC-5的指示进行修复。深孔进行了焊接。小型腐蚀坑先使用贝尔佐纳 (Belzona<sup>®</sup>) 1111 (超级金属) 进行了重建,再采用加热无气喷涂方式涂敷涂层。

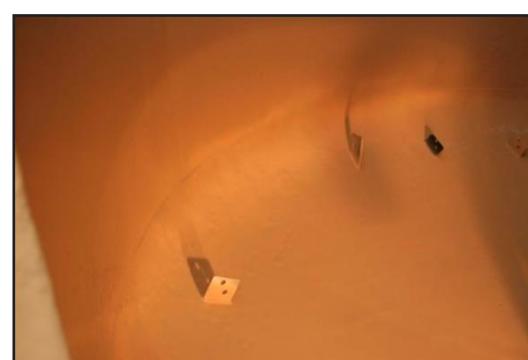
4.

**贝尔佐纳(Belzona<sup>®</sup>)使用效果**  
客户在过去与贝尔佐纳 (Belzona<sup>®</sup>) 合作良好，而且这项施工也给客户留下了深刻印象。有许多腐蚀孔洞的问题过滤器得到了彻底的重建和保护，施工得以完美结束。而且，承包商高标准的表面处理工作和施工确保了这件重要设备可以得到长期的保护。
