竞争对手的失败带来贝尔佐纳的成功

美国阿拉巴马州伯明翰发电厂

2001年

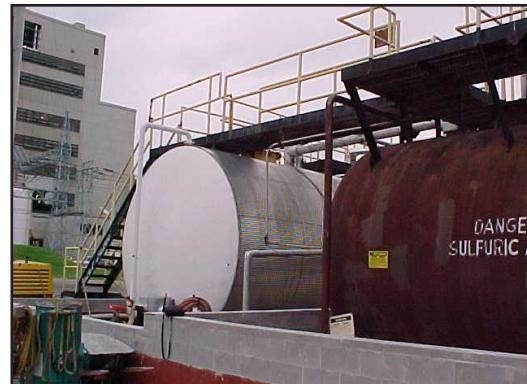
硫酸化学污染区。涂层的失败使化学品泄漏至周围环境。

1. 酸和碱性(氢氧化钠)化学污染区
2. 受损的混凝土
3. 已上涂层的化学污染区
4. 涂装贝尔佐纳 (Belzona®) 4311(乳浆CR-1) 12年后的酸罐体情况

此施工程序需按照贝尔佐纳施工技术指导TCC-9及TCC-15所指示进行。使用贝尔佐纳(Belzona®)4111(乳浆石英)修复损坏的混凝土。在受酸性化学污染区的部份涂上贝尔佐纳(Belzona®)4311(乳浆CR-1)，在受碱性(氢氧化钠)部份涂上贝尔佐纳(Belzona®)5811(浸泡等级)。

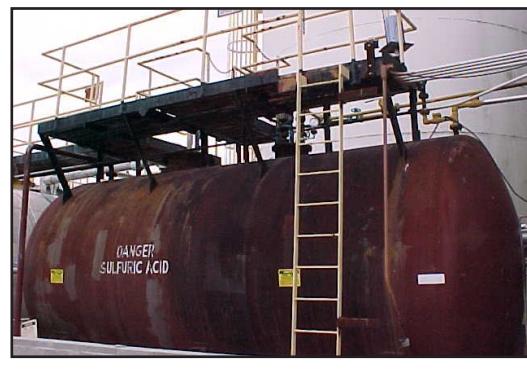
4.

1988年，用以修复受酸侵蚀的罐体的贝尔佐纳 (Belzona®) 4311(乳浆CR-1)，经12年后，除了一些污点以外，它还是一样完美。此客户一开始使用较便宜的涂层以修复化学污染区，但失败以后他决定多花一些金钱使修复后的涂层能维持较长的时间。8年以后，他们只需要贝尔佐纳作小的维修。
