贝尔佐纳 (Belzona[®]) 消除保温层下腐蚀 (CUI) 损伤

客户
英国炼油厂

工况条件
室外冷凝水容器

问题
该容器遭受保温层下腐蚀 (CUI)

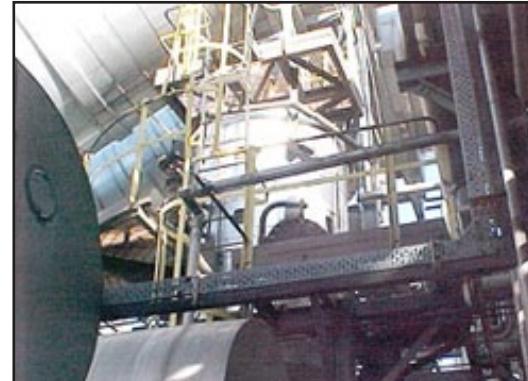
1. 该容器的外貌，有保温层并在服务中。
2. 表面处理以钢丝刷和电动钢丝刷进行。
3. 正在刷涂贝尔佐纳 (Belzona[®]) 5851 (热激活屏蔽涂层)。
4. 应用领域特写。经过一年服务仍可见当时的笔触。
