## 贝尔佐纳 (Belzona<sup>®</sup>) 保护分馏塔

客户  
新加坡的炼油厂

施工时间  
2001年4月

工况条件  
在裂化装置中的分馏塔

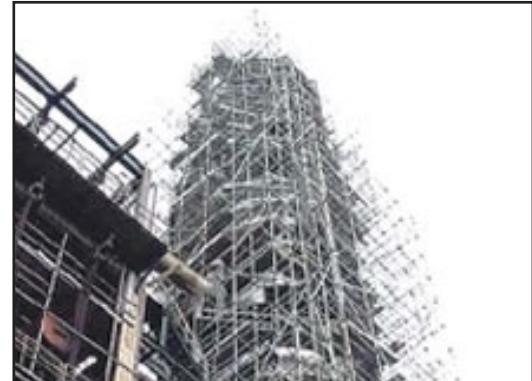
照片  
1. 塔的外貌  
2. 支架环的腐蚀程度显而易见  
3. 施工程序进行中  
4. 施工程序完成

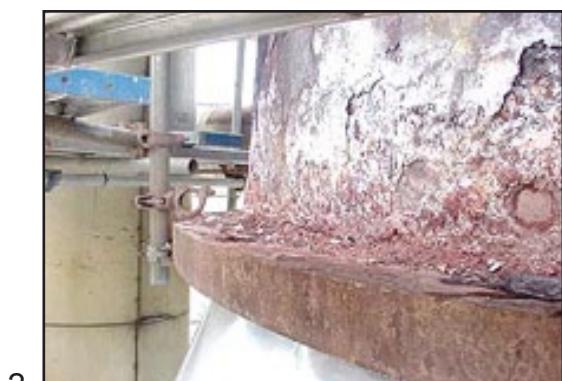
问题  
保温层下腐蚀 (CUI)，尤其在支架环地方累积水分
