有了贝尔佐纳 (Belzona[®]) 5851 (热激活屏蔽涂层) 管道腐蚀便成为过去

客户
新西兰炼油厂

工况条件
腐蚀管道和圆柱

问题
保温层下腐蚀 (CUI) 导致代价高昂的停工维修

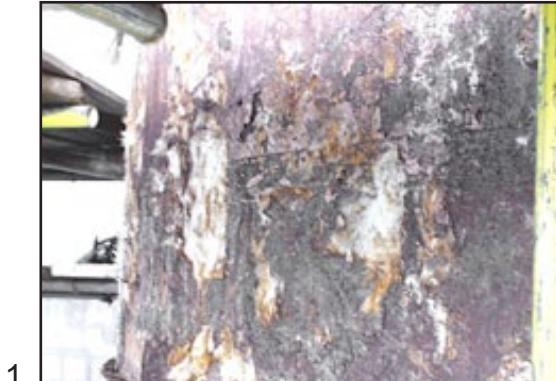
照片
1. 施工之前，腐蚀可以很容易地看到。
