## 贝尔佐纳 (Belzona<sup>®</sup>) 是防护 化学污染区的完美材料

**客户**  
美国北卡罗莱纳州的化学炼油厂

**施工时间**  
2001年10月

**工况条件**  
化学污染区

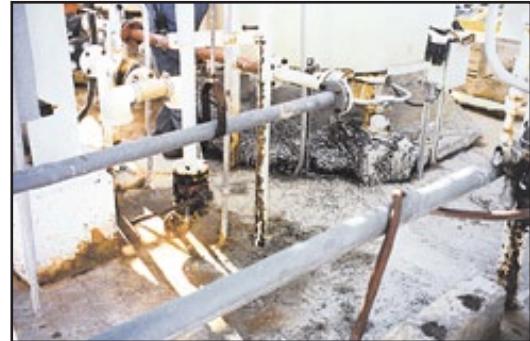
**问题**  
重复暴露于浓盐酸和氢氟酸，侵蚀混凝土基材。

**照片**  
1. 清洗污染区后  
2. 用贝尔佐纳 (Belzona<sup>®</sup>) 4131(乳浆抹面)重建被侵蚀的区域  
3. 在上最后一层涂层以前使用贝尔佐纳 (Belzona<sup>®</sup>) 4911(乳浆TK  
    调节剂)  
4. 施工完成。

**贝尔佐纳(Belzona<sup>®</sup>)使用效果**  
在采用贝尔佐纳产品以前，至少有5个相似的产品未能遏制污染区。贝尔佐纳 (Belzona<sup>®</sup>) 4131(乳浆抹面)用于重建被侵蚀的地方，贝尔佐纳 (Belzona<sup>®</sup>) 4311(乳浆CR-1)则用于涂装整个污染区域。
