贝尔佐纳 (Belzona®) 修复 气体断路器

客户
俄克拉荷马州电力公用事业公司

工况条件
在天然气发电厂外的铝制成的气体断路器

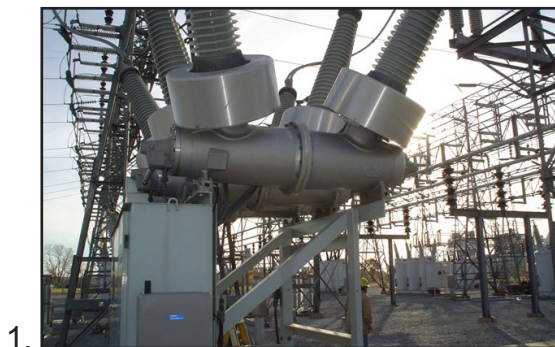
问题
气体快速漏出而公司必须每两个星期送维修人员重新填充断路器以避免停工。

1. 断路器气体泄漏
2. 喷洒肥皂水以侦测漏点
3. 以打磨的方式做表面处理
4. 修复完成，浸泡肥皂水以确保没有漏点。
