## 贝尔佐纳 (Belzona<sup>®</sup>) 修复 损坏的绝缘子

**客户**  
法国的供电公司

**工况条件**  
配电站内的电气绝缘子

**问题**  
损坏的绝缘子影响工地的安全。

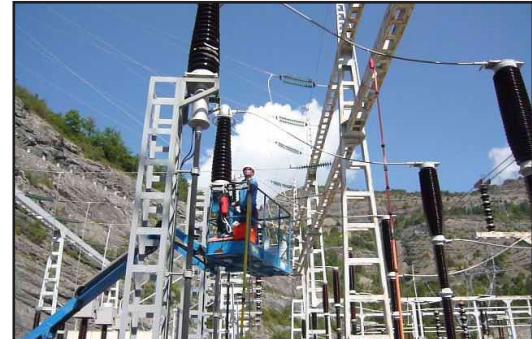
1. 配电站全视图
2. 损坏的绝缘子
3. 完成修复
4. 重造原有的轮廓后特写

**施工程序**  
先以贝尔佐纳(Belzona<sup>®</sup>)高分子橡胶从其他坚固部份制作出所需模型, 然后使用贝尔佐纳(Belzona<sup>®</sup>)8111来修复损坏的部分原有的轮廓。

**贝尔佐纳(Belzona<sup>®</sup>)使用效果**  
这类旧式绝缘子, 因为配件已不再推出, 更换几乎是不可能的。这类修复选用贝尔佐纳(Belzona<sup>®</sup>)8111, 是因为这产品的电气性能。施工团队在现场施工, 只花了数个小时就完成修复。
