## 贝尔佐纳 (Belzona<sup>®</sup>) 修复损坏的绝缘子

客户  
埃及的发电厂

工况条件  
绝缘套管

问题  
两个绝缘子破裂及损坏。其中一个内部的铜管也被受损了。

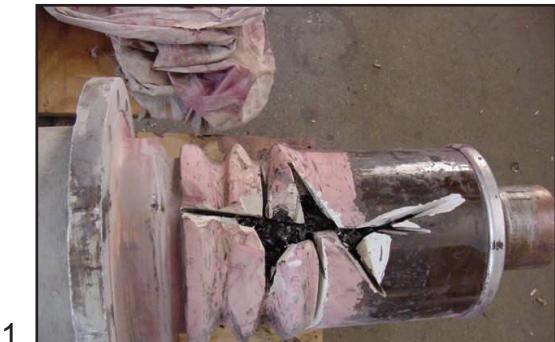
照片  
1. 损坏的绝缘子  
2. 第二个绝缘子  
3. 使用贝尔佐纳(Belzona<sup>®</sup>)1111来填补破裂及破损区域  
4. 修复后的绝缘子

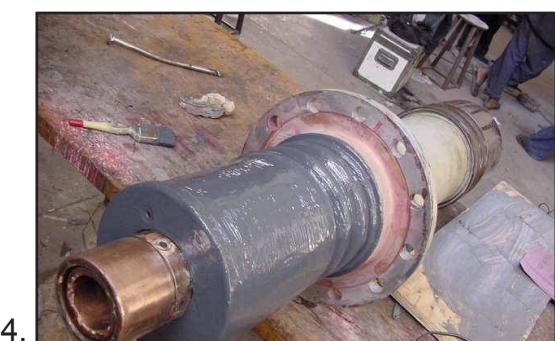
贝尔佐纳(Belzona<sup>®</sup>)使用效果  
贝尔佐纳(Belzona<sup>®</sup>)完全的修复了严重破损的绝缘子，节省了新部件的成本及进口时间。修复后的测量绝缘子於干燥时电阻大约5000兆欧姆，这比旧的绝缘子高出许多。
